■ Moderní metody odhalily neznámé objekty i nápisy

Kostel sv. Cyrila a Metoděje: Ukryté stopy minulosti

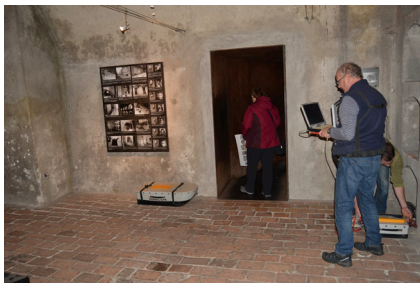
■ Zkušení odborníci s nejmodernější technikou v akci. Výsledkem jsou zajímavé objevy.

impulsem, které jsou vysílány a následně přijímány různými typy antén a dochází tak k vytvoření obrazu sledovaného prostředí. Při průzkumu byl použit georadar RAMAC X3M s použitím antén o frekvenci 500 MHz (na stěnách) a 250 MHz (na podlaze).

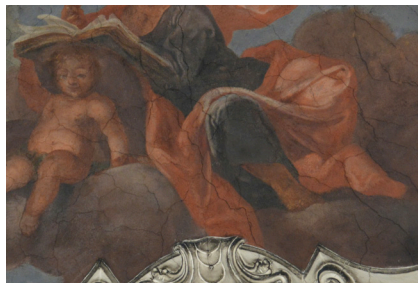
■ Malba sv. Filip ve viditelném světle, detail pak prohnali UV luminiscencí.

prostor, pravděpodobně stará kanalizační stoka. „*Pod kněžištěm chrámu nemůžeme vyložit ještě jednu neznámou hrobku,*“ uvažuje **Babínek**. Při průzkumu a dokumentaci maleb metodou vybuzení UV luminiscence je na většině z nich zjištěna řada mladších zásahů a oprav. Na výzdobě nad kůrem je odhalena přítomnost mladších nápisů dokonce přes vlastní malbu. Asi nejmarkantnější je toto zjištění na obraze, zpodobňujícím sv. Filipa. Zde je patrných hned několik řádků neznámého textu. Podrobnější průzkum těchto vybraných maleb včetně vytvoření specifických světelných podmínek a úpravy snímáčiho zařízení je podle odborníků ze společnosti **DigiTry Art Technologies** měl umožnit detailnější nasnímaní scény a dešifrování historického textu. Katedrála tak možná skrývá některá překvapivá tajemství. ■

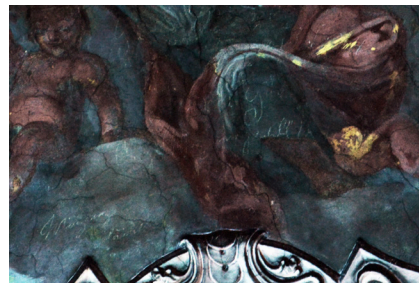
■ Speciálními metodami jsou na malbách zjištěny zásahy a opravy mladšího data a také slova.
